(10)申请公布号 CN 110441938 A

液晶面板的维修方法及液晶面板

本公开涉及一种液晶面板的维修方法及液晶面板。液晶面板的维修方法,用于对液晶面板的亮点像素进行维修,包括:从阵列基板远离滤光基板的一侧,对液晶面板的亮点像素进行激光烧灼,使阵列基板正对亮点像素的部分由透光区转变为遮光区。

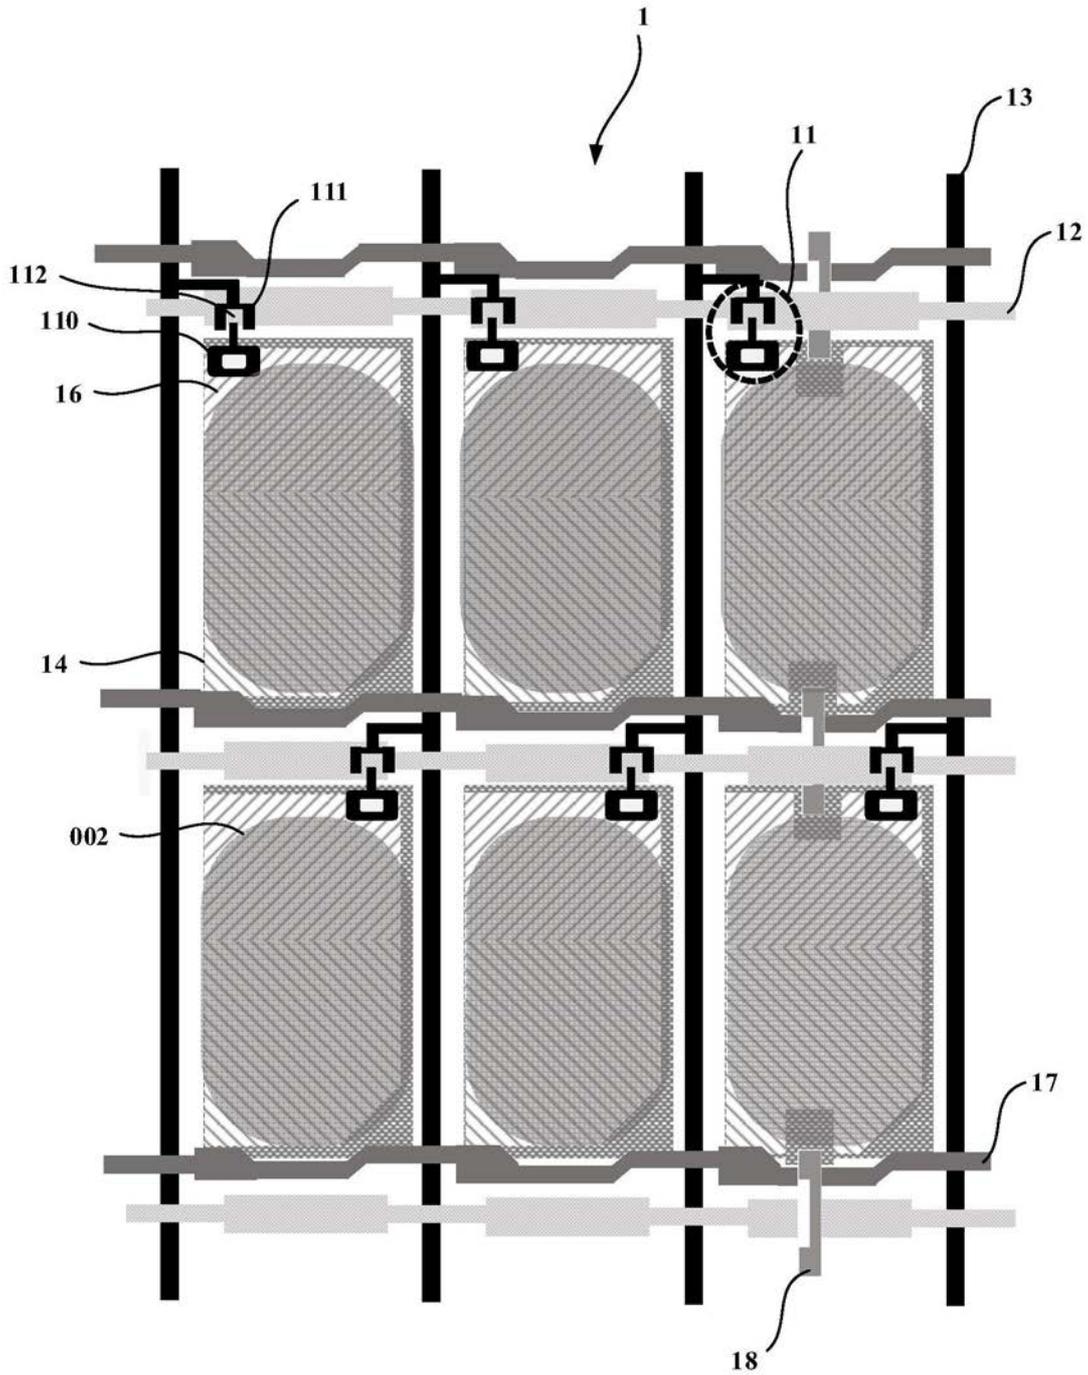
图1a

[0025] 图1a为一种液晶面板的阵列基板的局部俯视结构示意图;

[0040] 如图1a和图1b所示,图1a为一种液晶面板的阵列基板的局部俯视结构示意图,图1b为一种液晶面板的局部截面结构示意图。

[0053] 图1a、图1b和图2中所示的液晶面板或阵列基板即为一个实施例ADS模式液晶面板的部分结构。其中,阵列基板1主要包括衬底10、薄膜晶体管11、栅线12、数据线13、公共电极14、无机绝缘层15、像素电极16、公共电极线17、公共电极补偿结构18和配向层19等。每个像素结构包括薄膜晶体管11、像素电极16和公共电极14。其中,薄膜晶体管11的栅极112与栅线12连接,源极111与数据线13连接,漏极110与像素电极16连接。公共电极14呈面状,列向连接公共电极补偿结构18,行向连接公共电极线17。像素电极16具有狭缝结构,像素电极16和公共电极14之间通过无机绝缘层15间隔。配向层19位于阵列基板1最靠近液晶5的一侧。

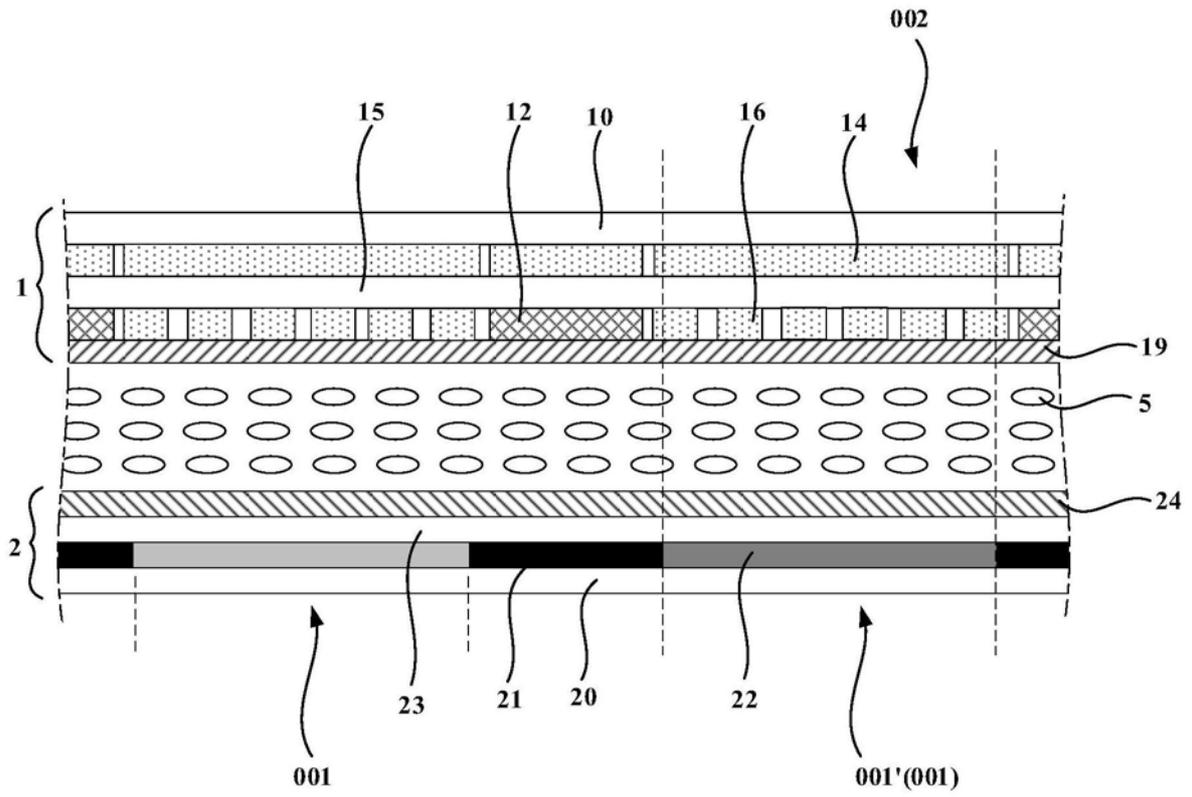
图1b

[0026] 图1b为一种液晶面板的局部截面结构示意图;

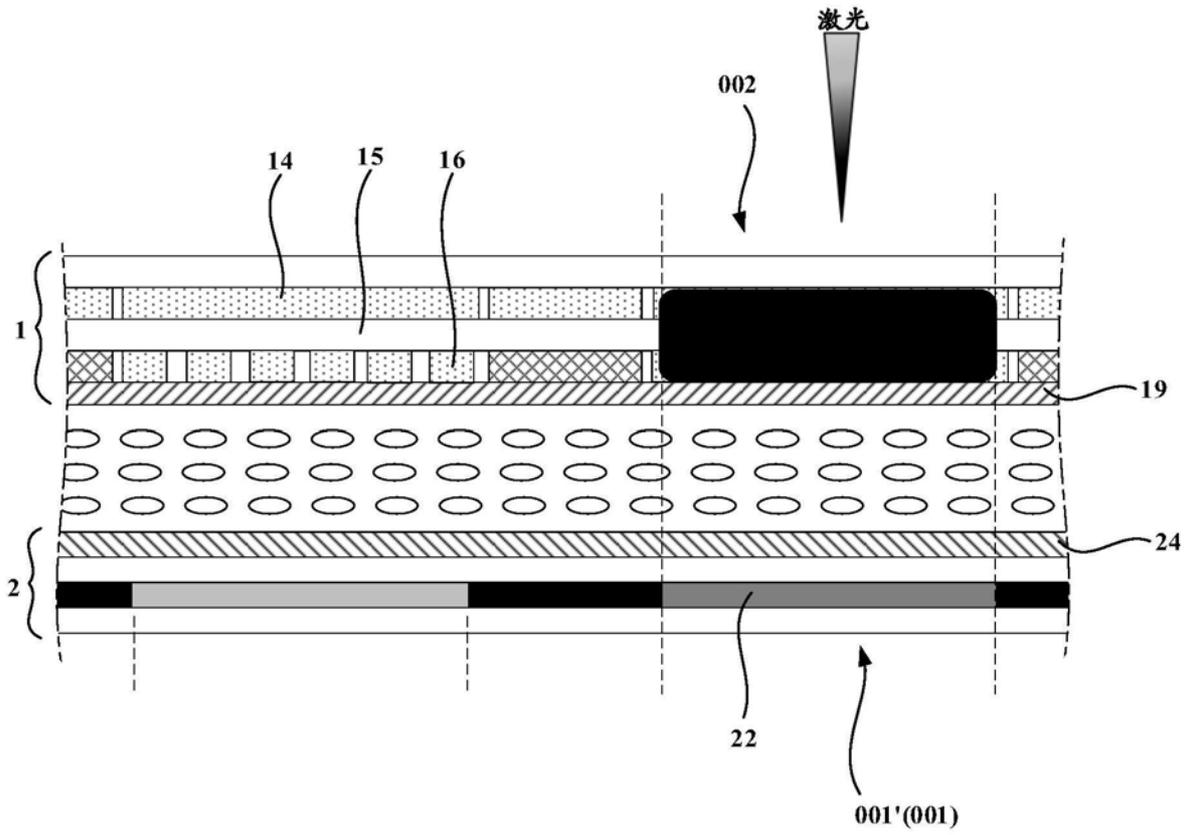
图2

[0027] 图2为本公开一实施例液晶面板的维修原理示意图;

[0048] 图2为本公开一实施例液晶面板的维修原理示意图。如图2所示,该维修方法包括:从阵列基板1远离滤光基板2的一侧,对液晶面板的亮点像素001'进行激光烧灼,使阵列基板1正对亮点像素001'的部分由透光区002转变为遮光区。

[0055] 如图2所示,针对该ADS模式液晶面板,在对亮点像素001'进行维修时,激光从阵列基板1远离滤光基板2的一侧射入,将阵列基板正对亮点像素001'的部分的像素电极16、无机绝缘层15和公共电极14烧灼为遮光的非均相混合物。像素电极16和公共电极14通常采用氧化铟锡或氧化铟锌等透明导电材料(像素电极和公共电极通常也被称为透明电极),无机绝缘层15一般采用氮化硅等材料,因此,像素电极16、无机绝缘层15和公共电极14烧灼后形成金属和非金属的非均相混合物,颜色呈黑色,具有遮光性,从而达到对液晶面板亮点像素维修的目的。

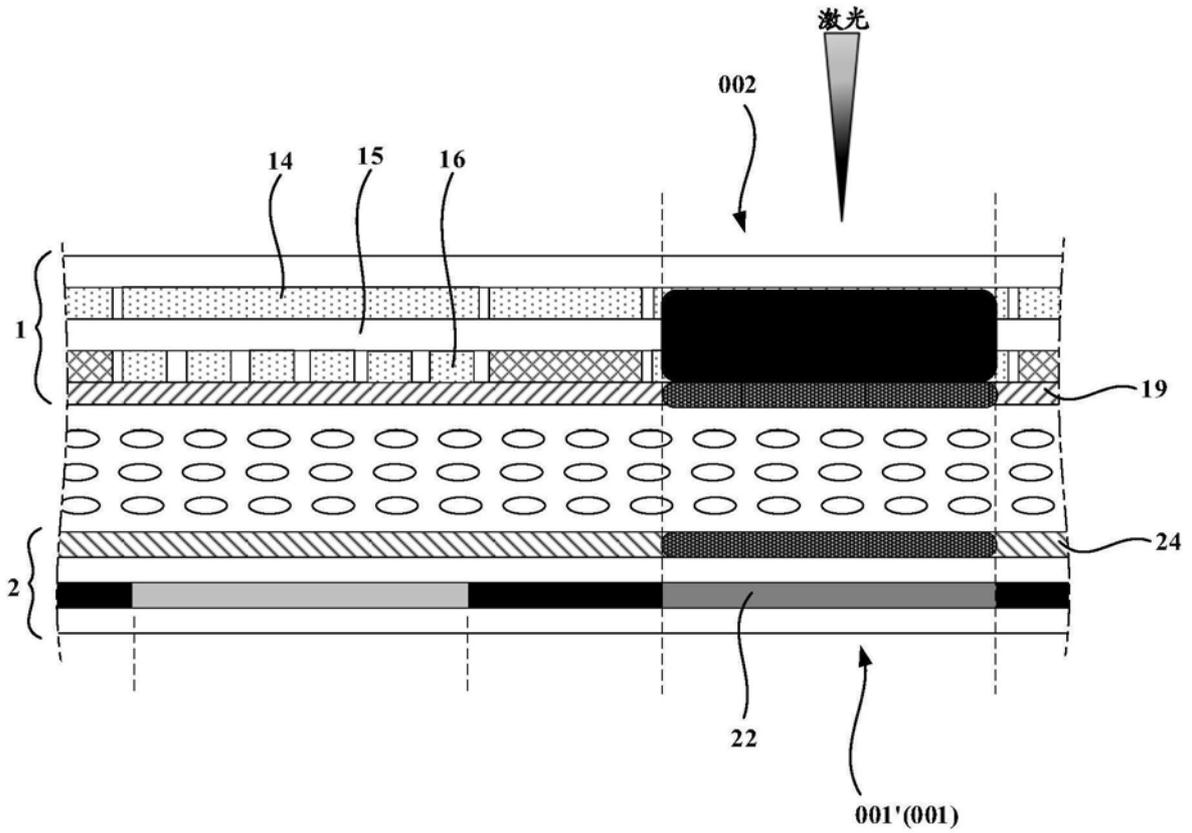
图3

[0028] 图3为本公开另一实施例液晶面板的维修原理示意图;

[0064] 如图3所示,本公开的另一个实施例中,在对亮点像素001'进行维修时,激光从阵列基板1远离滤光基板2的一侧射入,在将阵列基板1正对亮点像素001'的部分的公共电极14、像素电极16和无机绝缘层15烧结时,还同时将阵列基板1正对亮点像素001'的部分的配向层19,以及滤光基板2正对亮点像素001'的部分的配向层24灼烧以使其碳化。

[0070] 试验例一、采用图3所示意的维修方法对65英寸ADS模式液晶面板的亮点像素进行维修试验。具体的,针对红像素、绿像素和蓝像素,分别提供10个亮点像素样本进行维修。

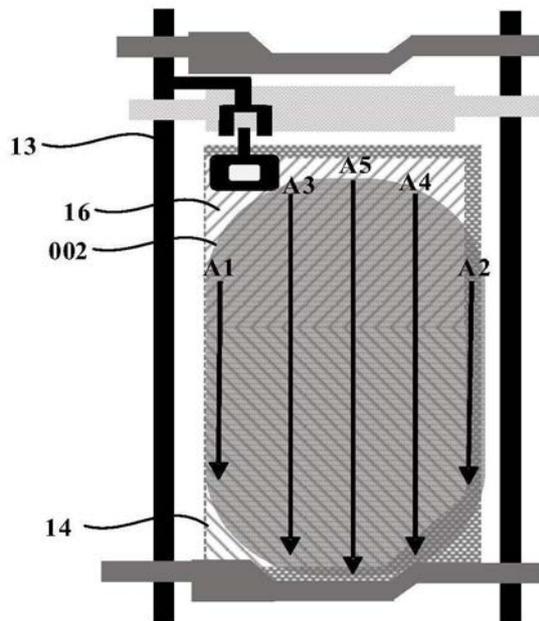
图4

[0029] 图4为本公开一实施例中维修像素亮点所使用激光的烧灼顺序示意图;

[0066] 如图4所示,在本公开的一个实施例中,从阵列基板远离滤光基板的一侧,对液晶面板的亮点像素进行激光烧灼,具体为:

[0071] 其中,所使用激光的各项参数为:波长为1030纳米,频率为125千赫,扫描速度为280微米/秒,光斑长径为4微米,短径为2.5微米。激光烧灼参照图4中A1、A2、A3、A4、A5的顺序依次进行。

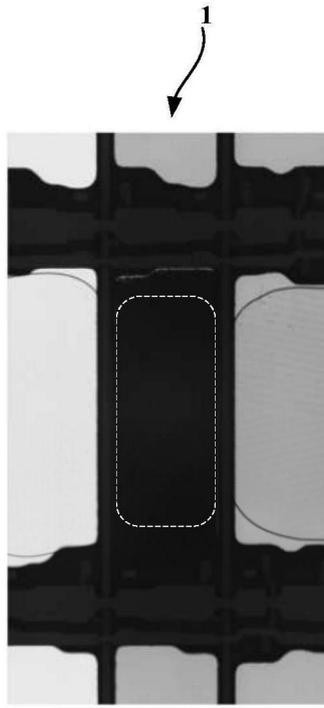
图5a

[0030] 图5a为采用本公开实施例方法维修后的阵列基板的局部俯视显微图;

[0072] 液晶面板的亮点像素维修后,为验证维修效果,将阵列基板和滤光基板剥离拆卸,分别进行显微结构观察。其中,阵列基板维修处的俯视显微结构如图5a所示,滤光基板维修处的俯视显微结构如图5b所示,阵列基板维修处的截面显微结构如图5c所示,滤光基板维修处的截面显微结构如图5d所示。

[0074] 如图5a和图5b所示,阵列基板1和滤光基板2正对亮点像素的部分(如图中虚线所示)均呈现遮光性,从而达到对亮点像素维修的目的。

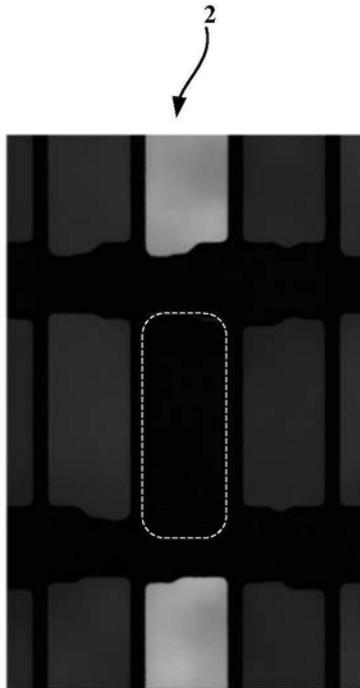
图5b

[0031] 图5b为采用本公开实施例方法维修后的滤光基板的局部俯视显微图;

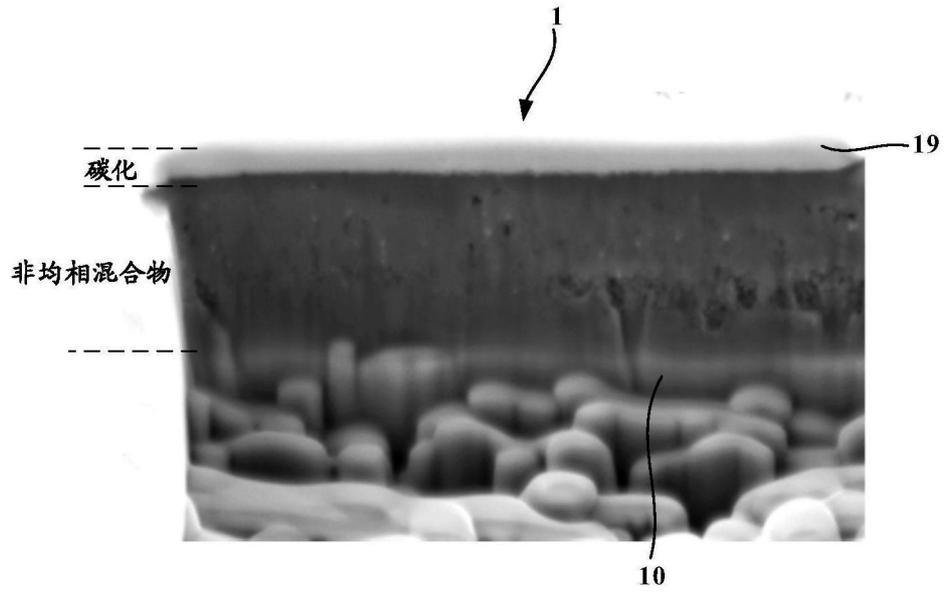
图5c

[0032] 图5c为采用本公开实施例方法维修后的阵列基板的局部截面显微图;

[0073] 如图5c和图5d所示,在经过激光烧灼后,阵列基板1正对亮点像素的部分的像素电极、无机绝缘层和公共电极烧灼为遮光的非均相混合物,同时阵列基板1正对亮点像素的部分的配向层19,以及滤光基板2正对亮点像素的部分的配向层24因被灼烧而碳化。

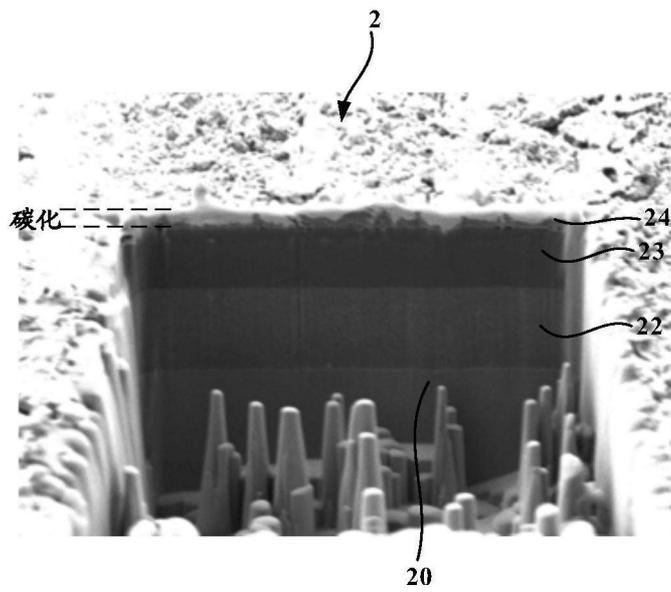
图5d

[0033] 图5d为采用本公开实施例方法维修后的滤光基板的局部截面显微图。
